MULTIVISION GRIND

BÚSQUEDA DE LOS DEFECTOS DE AMOLADURA

“Herramienta para la búsqueda de los defectos de amoladura en resortes”

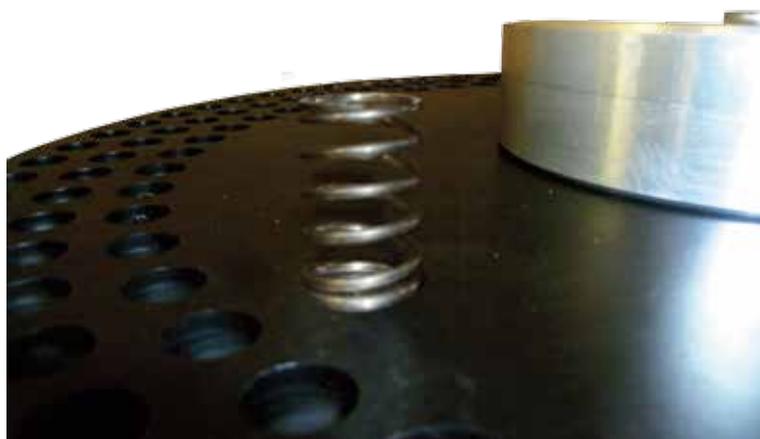
Disco giratorio

El sistema es capaz de reconocer los defectos del terminal tanto si se dobla hacia el interior como el exterior gracias a las dos cámaras, una colocada encima del disco giratorio y la otra debajo del mismo.

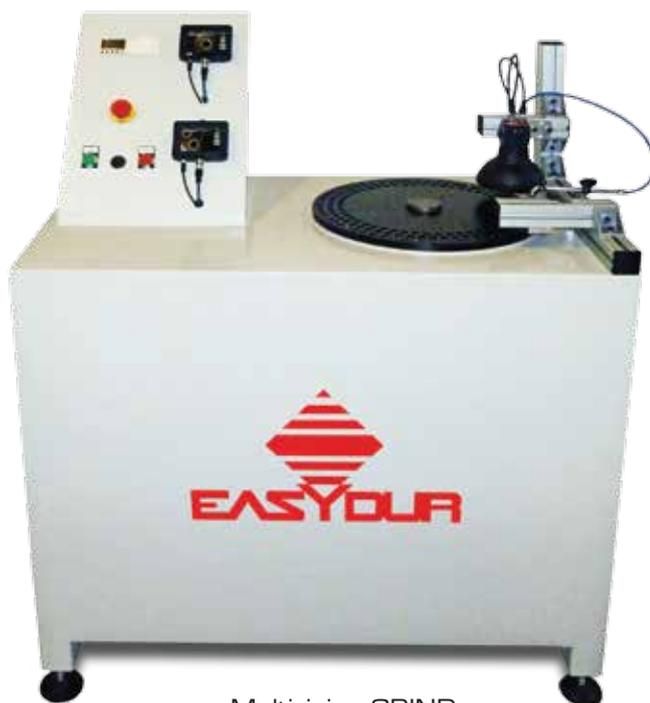
Multivision GRIND

Sistema patentado de dos cámaras montadas a bordo de las amoladoras para encontrar los defectos de amoladura tanto en los terminales superiores como los inferiores de los resortes. La instalación se puede utilizar incluso para pruebas fuera de línea.

Además, la herramienta está dotada de un clasificador de dos vías para separar los resortes entre buenas y no buenas y es capaz de analizar hasta 6000 resortes/hora.

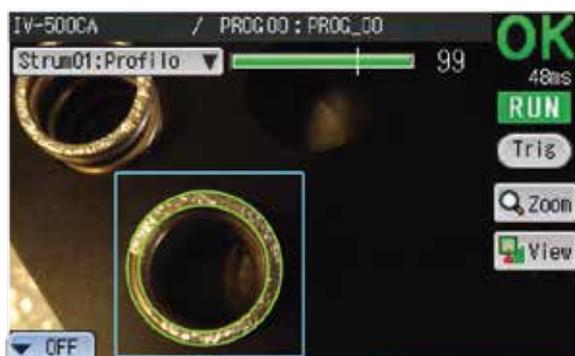
Resorte superior

Los programas de trabajo se gestionan a través de dos pantallas táctiles (una para cada cámara). El software permite el ajuste de las tolerancias, la configuración de los ROI de análisis, la creación de programas personalizados y la memorización de las estadísticas. Además, facilita indicaciones claras e inmediatas sobre el estado del resorte.
